Nationaal Coördinator Groningen

# Ecologisch uitvoeringsplan bouwkundig versterken – Natuurvrij maken

| Projectgegevens | |
|---|---|
| Projectnaam | Placiusstraat en Ippiusstraat, Appingedam |
| Datum rapportage + versie nr. | 04-09-2025 Versie 1.0 |

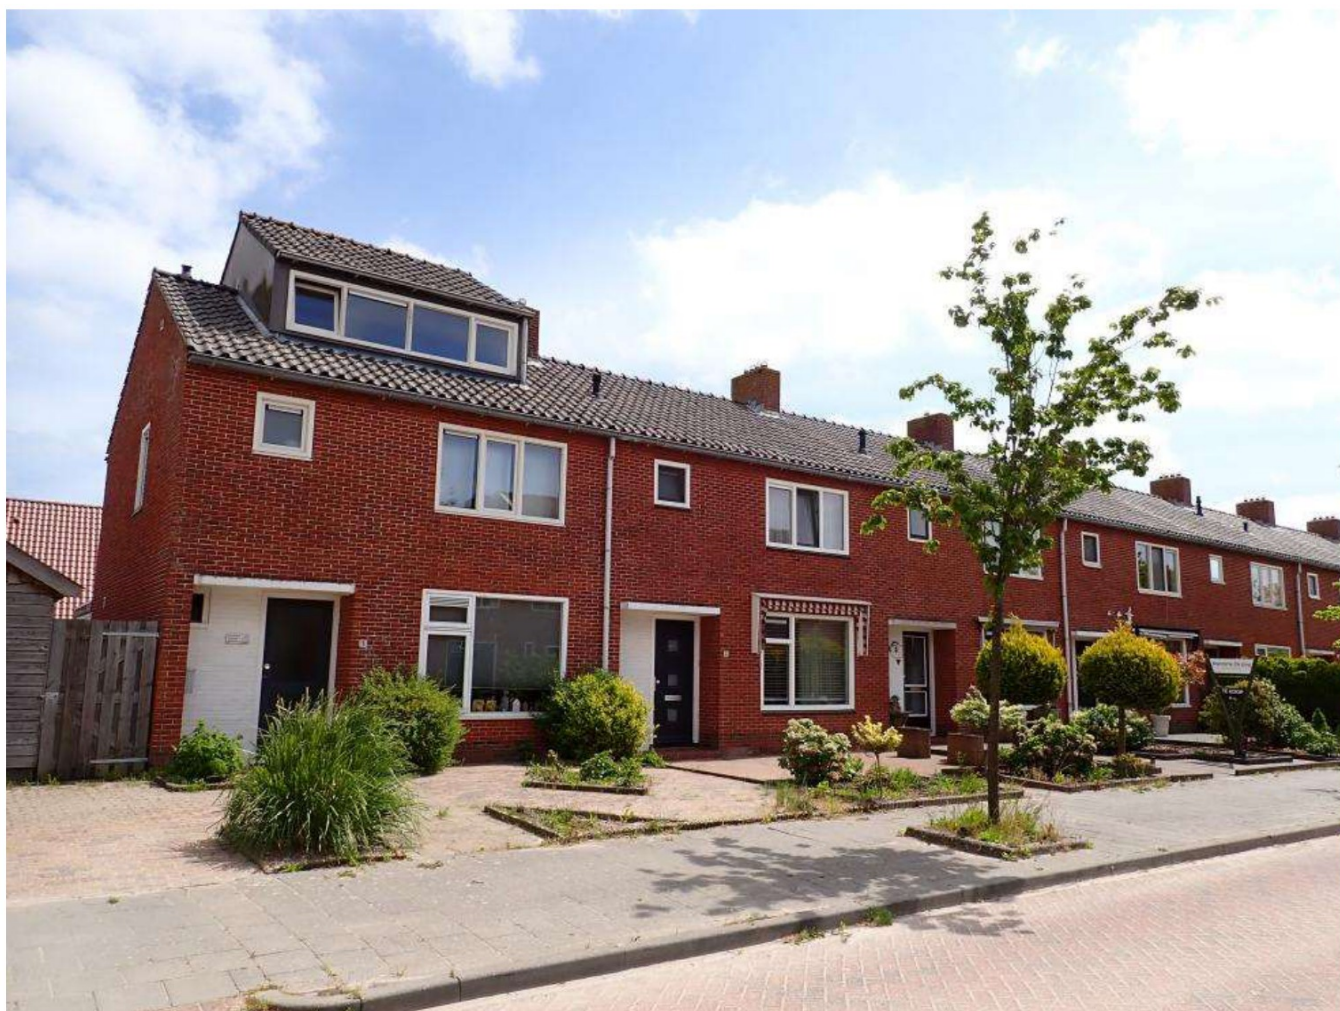
Afbeelding 2.1 Voorzijde van de woningen

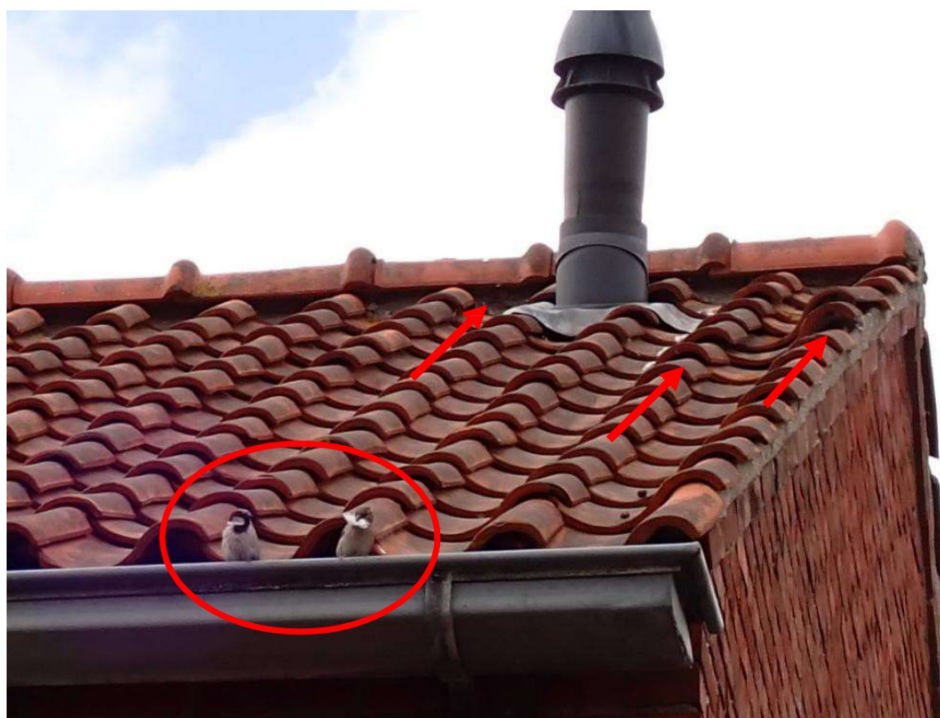
Afbeelding 2.5 Mus met nestmateriaal in dakgoot, ruimte onder nokvorst, opstaande dakpannen.

- Opstaande dakpannen en kantpannen geven toegang tot ruimte onder het dak (afbeelding 2.5 en 2.8);
- Ruimte bij nokvorsten door missende specie (afbeelding 2.5);
- Ruimte bij onderste rijen dakpannen voor huismus (afbeelding 2.5);
- Sommige blokken hebben open stootvoegen (afbeelding 2.6);
- Bij sommige blokken is er ruimte rondom dakkapellen, schoorstenen en ventilatieschachten, daarbij ook soms onder loodslabben (afbeelding 2.5);
- Kauwtjes in de schoorstenen (afbeelding 2.7);
- Het platte dak kon niet geïnspecteerd worden vanaf het maaiveld, maar op basis van Google Maps is beoordeeld dat het geen grind betreft en daarom geen potentie biedt voor dakbroeders.

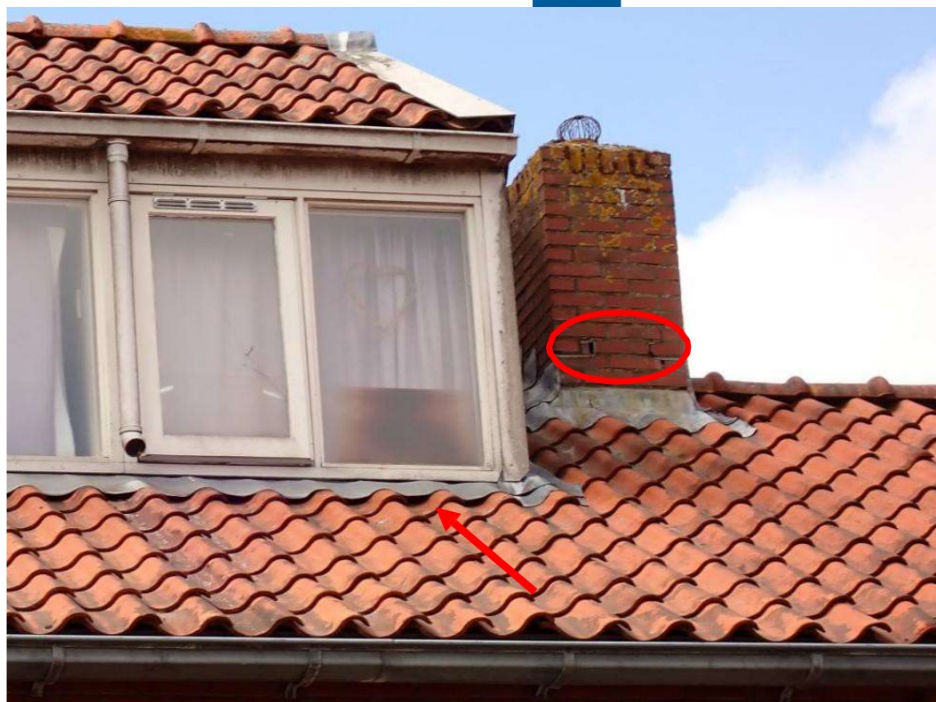
Afbeelding 2.6 Open stootvoegen in schoorsteen, opstaand lood onder dakkapel.

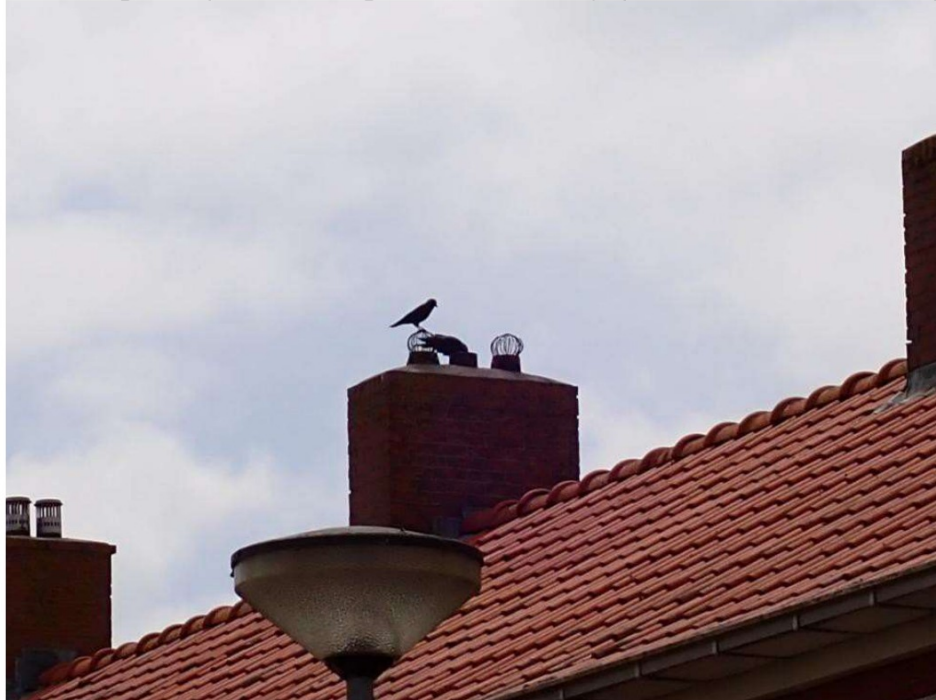
Afbeelding 2.7 Kauwen in de schoorsteen bij mogelijk nest.

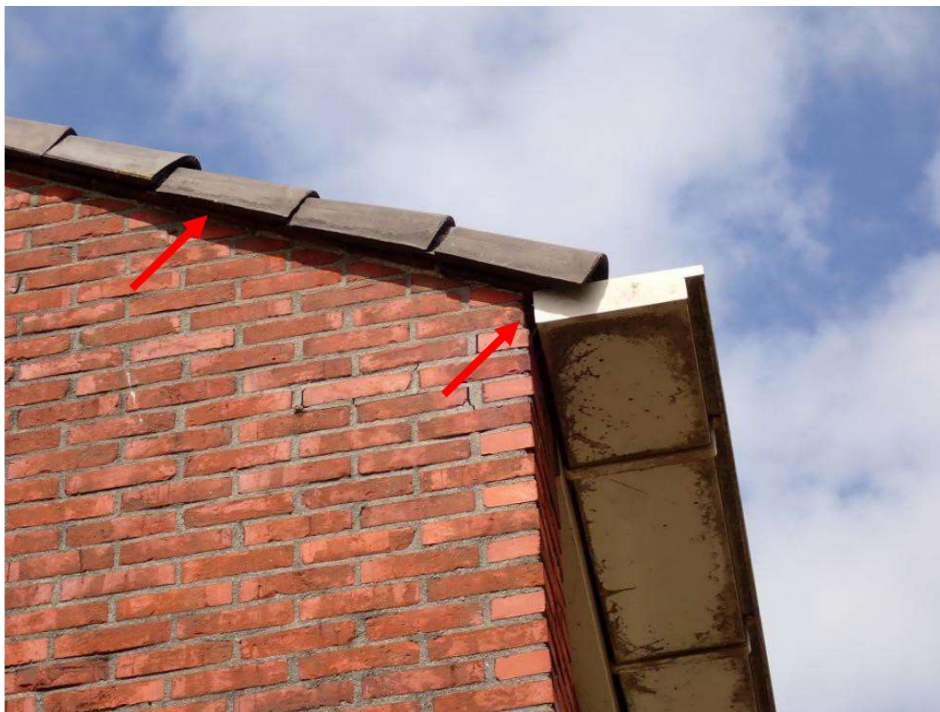
Afbeelding 2.8 Ruimte onder kantpannen en opening bij uiteinde dakgoot.

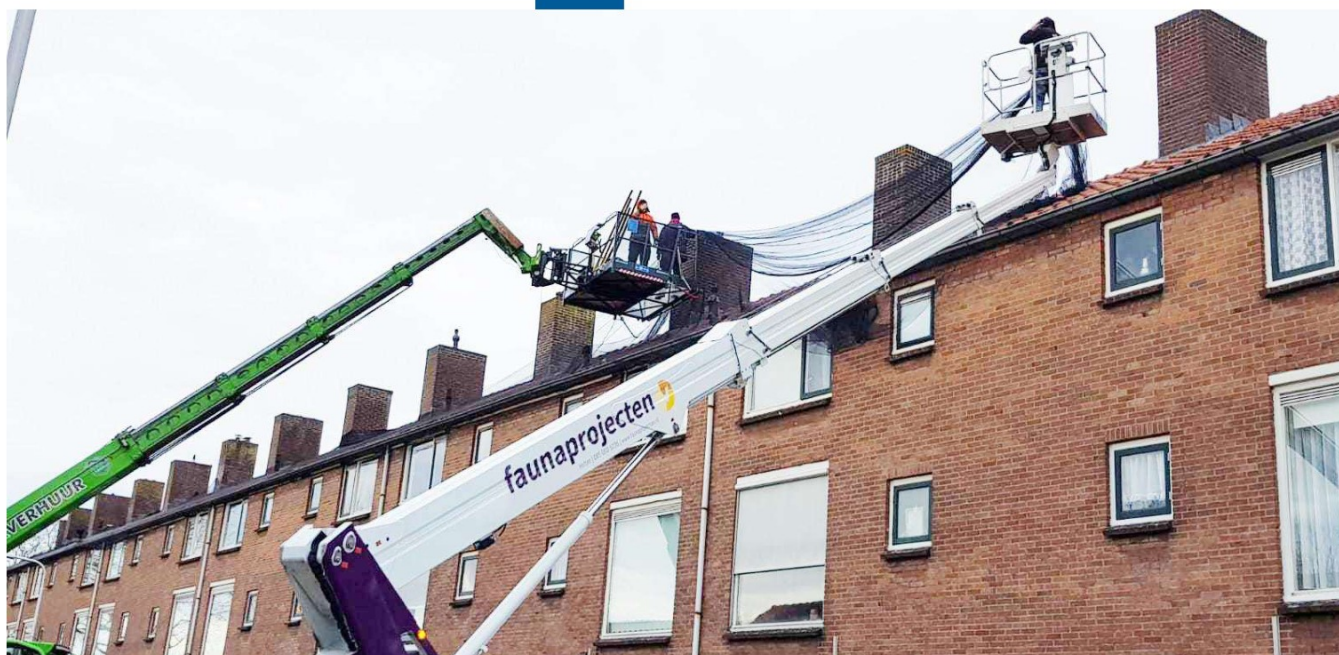
Afbeelding 3.2 Het aanbrengen van daknetten door Unitura (voorheen Faunaprojecten)

Natuurvrij maken met daknetten als onderdeel van de strategie zijn niet nieuw bij het NCG. Unitura (voorheen Faunaprojecten) heeft bij een tiental NCG-projecten daknetten toegepast. Dit werd met name in de beginperiode gedaan. Het aanbrengen van daknetten is in basis een goed werkende methode. Bij de keren dat daknetten werden toegepast zijn in ecologisch opzicht geen negatieve ervaringen opgedaan. Toch is besloten om niet meer te werken met daknetten. Dit met name vanwege de hoge kostprijs. Het aanbrengen van daknetten heeft een hele hoge kostprijs. Verder vraagt het om intensieve ecologische begeleiding en nacontrole om ecologische risico's minimaal te houden.
