# Ecologisch uitvoeringsplan bouwkundig versterken – Natuur inclusief versterken

| PROJECTGEGEVENS | |
|---|---|
| Projectnaam | Meeden 1 te Winsum Gn |

# Woonzorg De Meeden Winsum

## DO - overzicht nestkasten

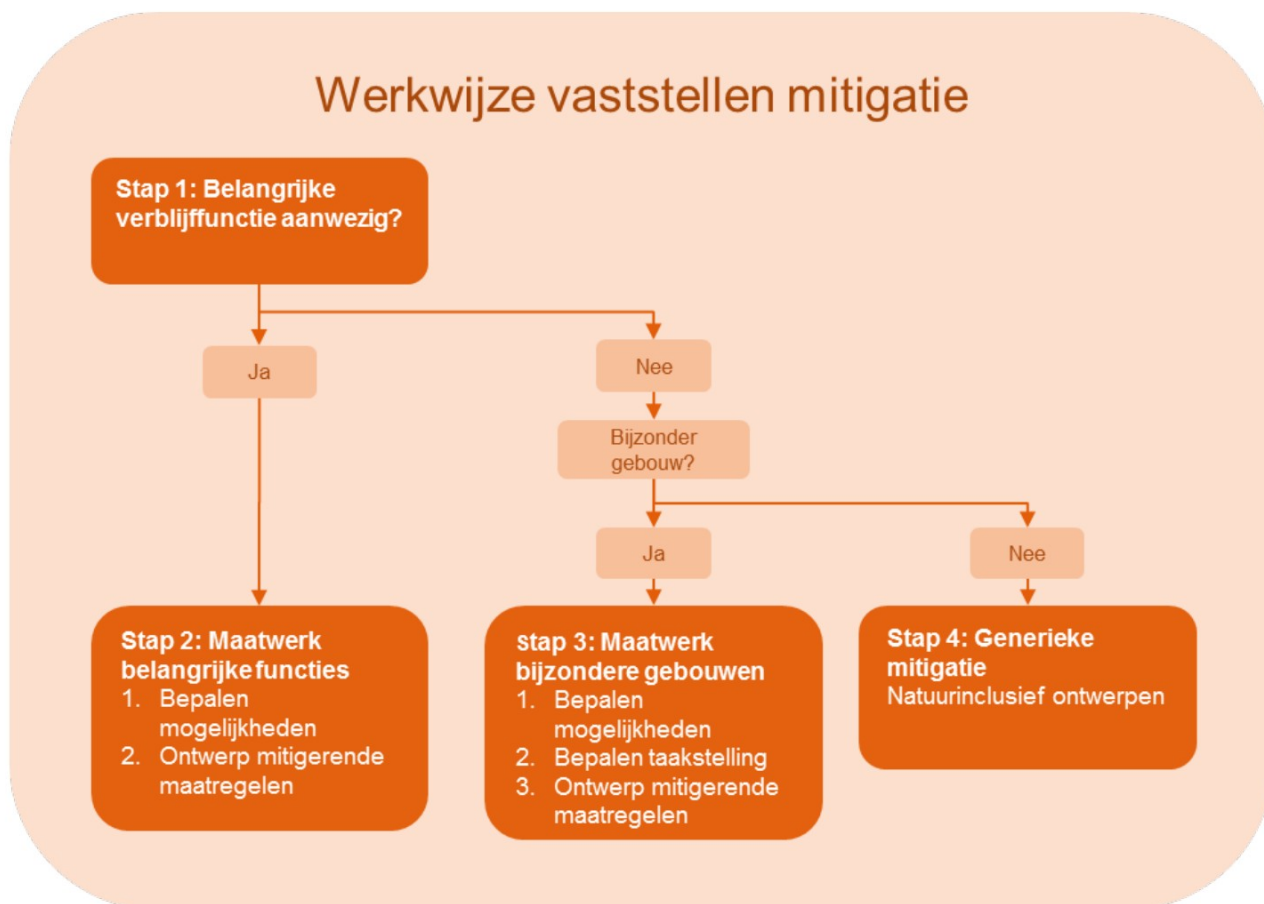
FIGUUR 1: STAPPENPLAN WERKWIJZE VASTSTELLEN MITIGATIE

#### Stap 1: Is er maatwerk nodig?

Ja: bijzonder gebouw

#### Stap 2: Maatwerk belangrijke verblijfsfuncties

Er zijn geen belangrijke verblijfsfuncties aanwezig.

#### Stap 3: Maatwerk bijzondere gebouwen

Het gebouw betreft een zorgcentrum met 40 wooneenheden.

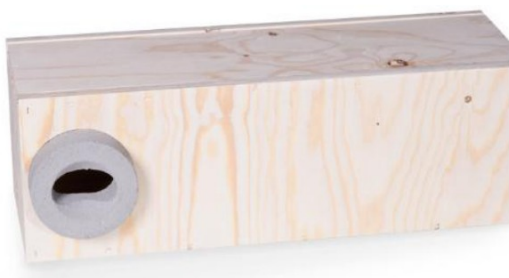
**Gierzwaluw: Gierzwaluwkasten in de gevel (VA-code: GZ001, 10nestplaatsen, windrichting noordwest en noordoost)**

In totaal worden er **10** gierzwaluwkasten in de gevel geplaatst.

- Tussen kasten naast elkaar moet 0,5 meter zitten;
- Tussen kasten schuin naast elkaar moet 1 meter zitten;
- Tussen kasten boven elkaar moet 3 meter zitten;
- Kast moet een ovale opening hebben, 30 bij 65 mm;
- Minimaal 3 meter boven maaiveld of plat dak;
- De kasten mogen niet op de zuid- en westzijde worden geplaatst;
- Er zijn geen obstakels (takken, afdakjes etc.) rond de invliegopeningen;
- Voorbeeld: <https://unitura.nl/product/gzp3-permanente-gierzwaluwkast/>

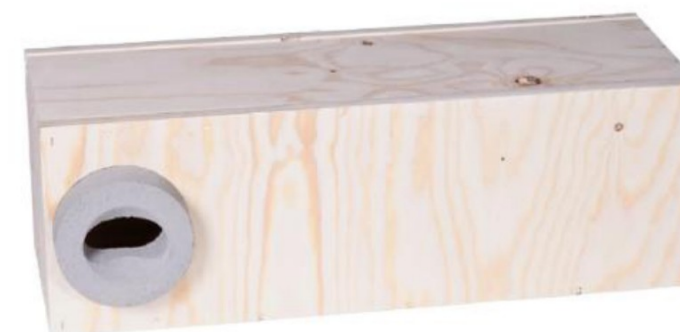
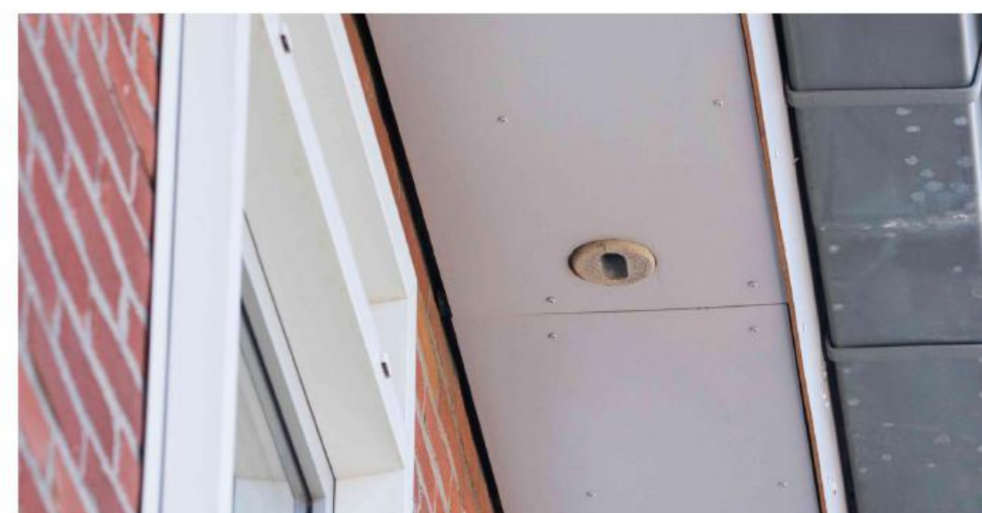
## Gierzwaluwkast (GZ)

- > N/O oriëntatie
- > boven 3m plaatsen
- > per 2 plaatsen
- > 3m valhoogte

Permanent

Gootvoorziening

Conform BIJ12

**Permanente gierzwaluwkast**

**GZP3**

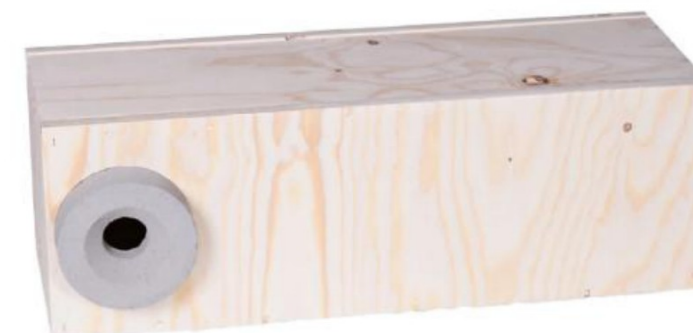
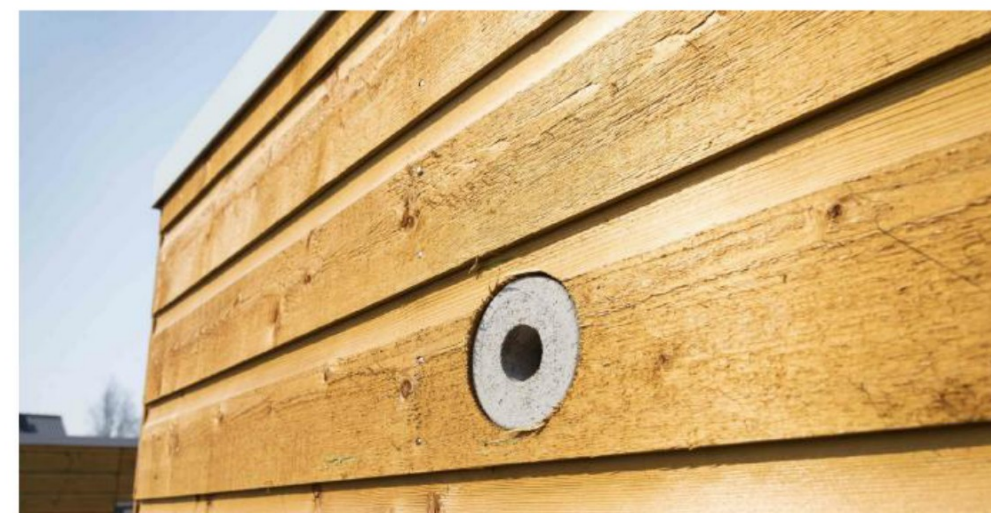
## Huismuskast (HM)

- > N/O oriëntatie
- > boven 2,5m plaatsen

Permanent

Gootvoorziening

Conform BIJ12

Permanente huismuskast

HMP3

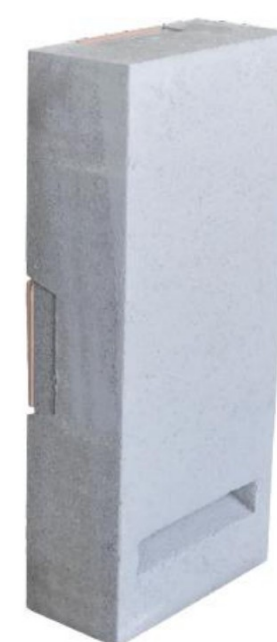
## Vleermuiskast klein (VMkl)

- > plaatsen op verschillende oriëntaties
- > boven 3m plaatsen

Permanent

Conform BIJ12

Modulair

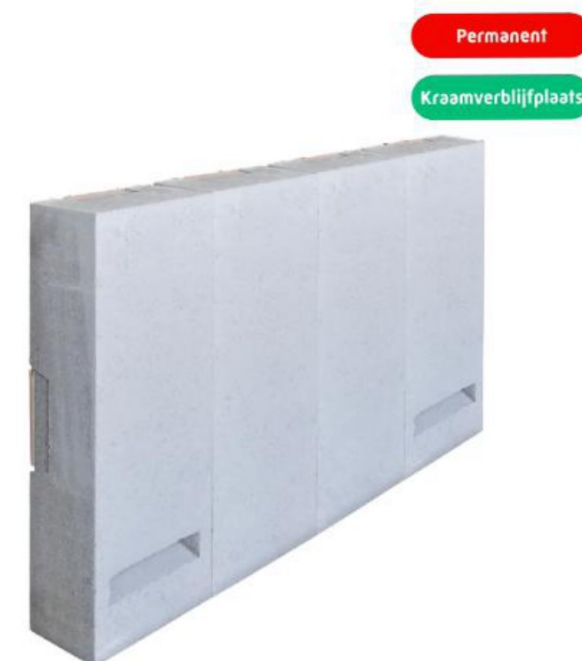
## Vleermuiskast groot (VMgr)

- > plaatsen op verschillende oriëntaties
- > boven 3m plaatsen
