Activiteitenplan bij  
ontheffingsaanvraag:

**Diverse adressen  
te Veendam**

**210043**

| Type onderzoek | Activiteitenplan bij ontheffingsaanvraag |

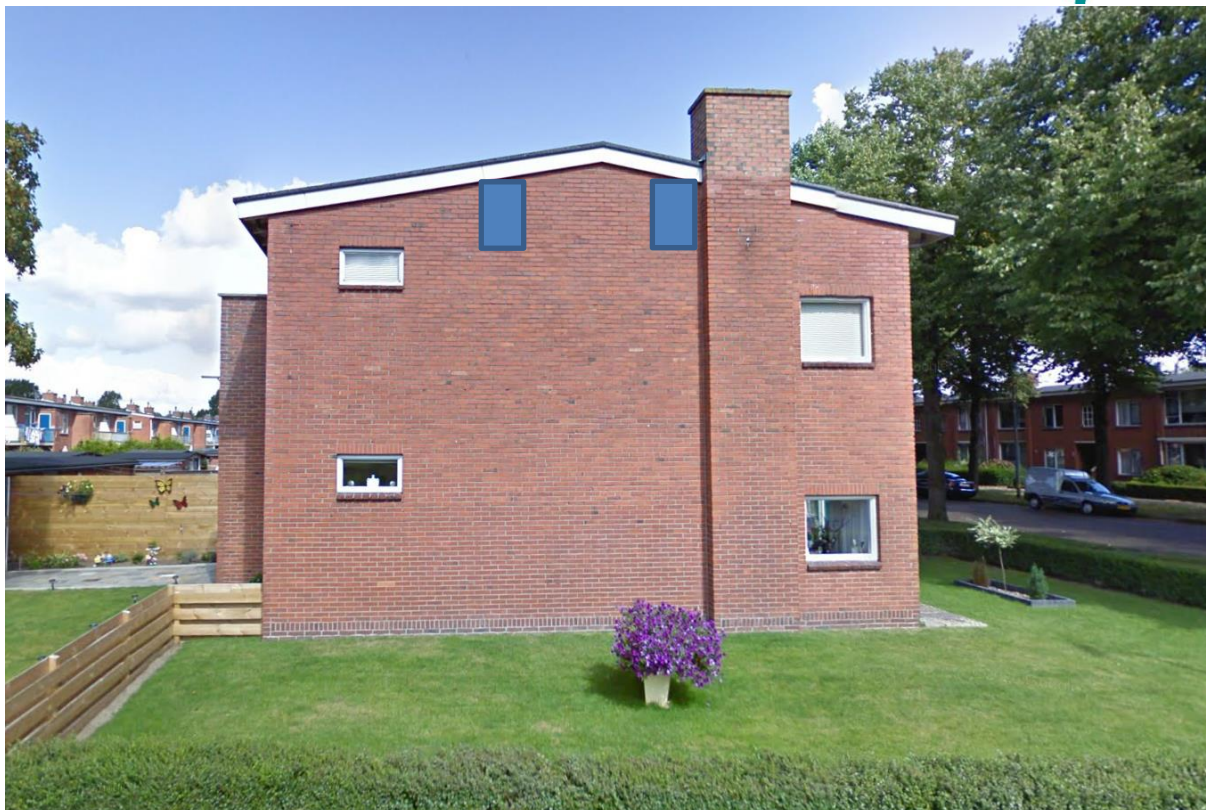
**Figuur 5.2** Voorbeeld locatie kasten (blauw) kopgevel Vredenrustlaan 98/98A (bron: Google Street View, 2021).

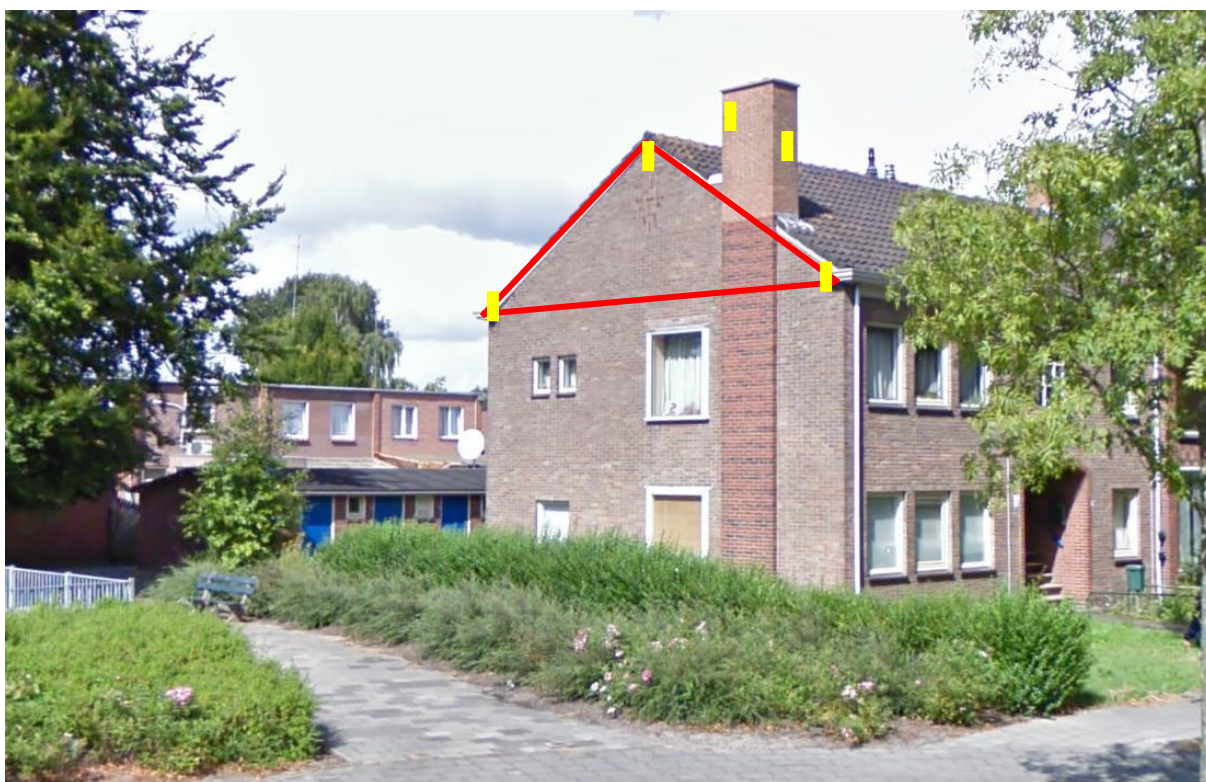
**Figuur 5.3** Weergave van ruimte die niet gevuld wordt met isolatiemateriaal (rood) en globale locatie extra open stootvoegen (geel) kopgevel en schoorsteen Vredenrustlaan 70/70A (bron: Google Street View, 2021).

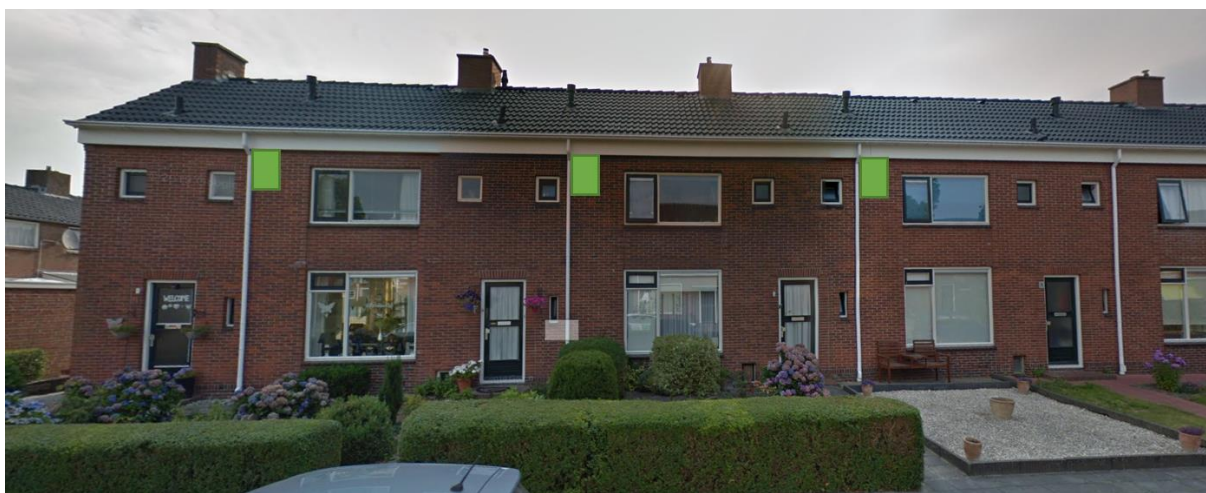
**Figuur 5.5** Voorbeeld locatie vleermuiskasten (groen) westgevel Doctor A. Kuypersstraat (bron: Google Street View).

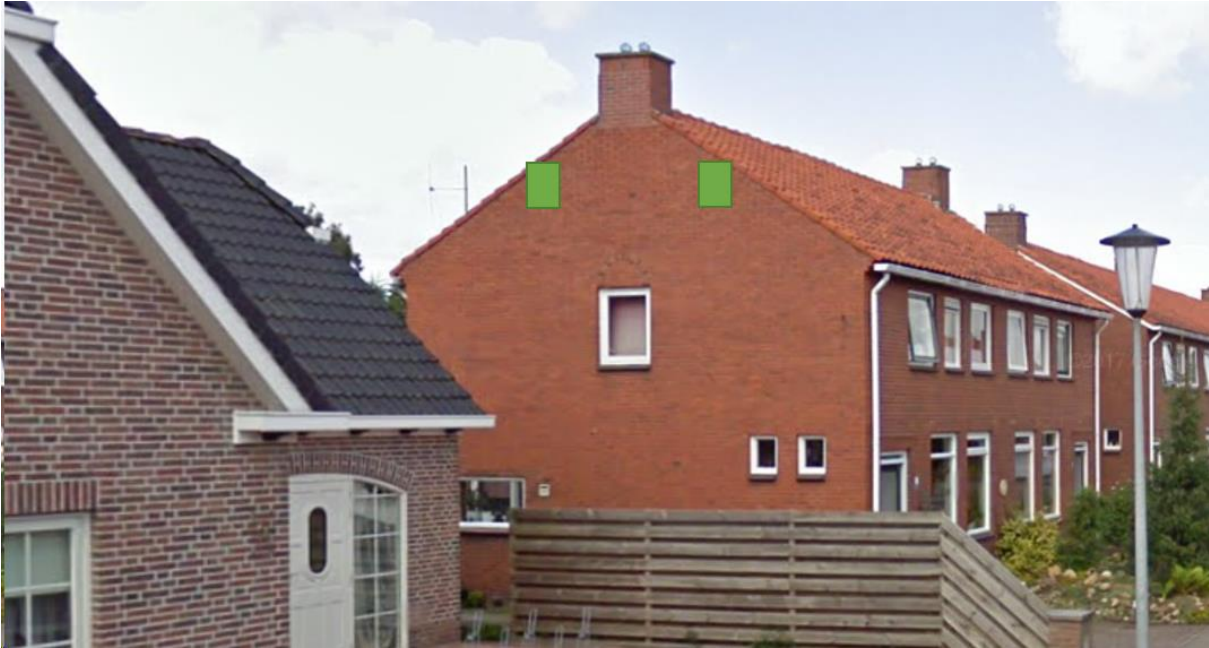
**Figuur 5.6** Voorbeeld locatie vleermuiskasten (groen) kopgevel Frans Spiekmanstraat 1 (bron: Google Street View).

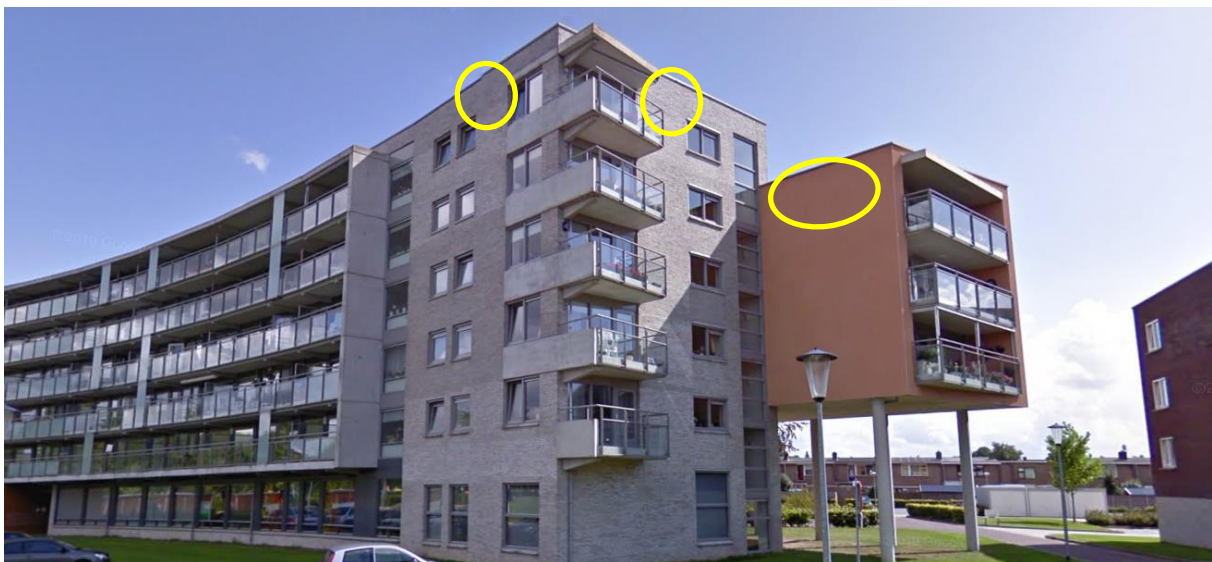
**Figuur 5.7** Voorbeeld locaties vleermuiskasten (geel omcirkeld) zuid deel Meridiaan flat (Schaepmanstraat 21) (bron: Google Street View).
