# Wijzigingsverzoek en verlenging vergunning

**betreft**    Wijzigingsverzoek en verlenging vergunning K47221  
**locatie**    Diverse adressen te Meezenbroekstraat, Vredenrustweg, Minervastraat en Somerlustweg te Veendam  
**kenmerk**    250749  
**datum**      24 juli 2025

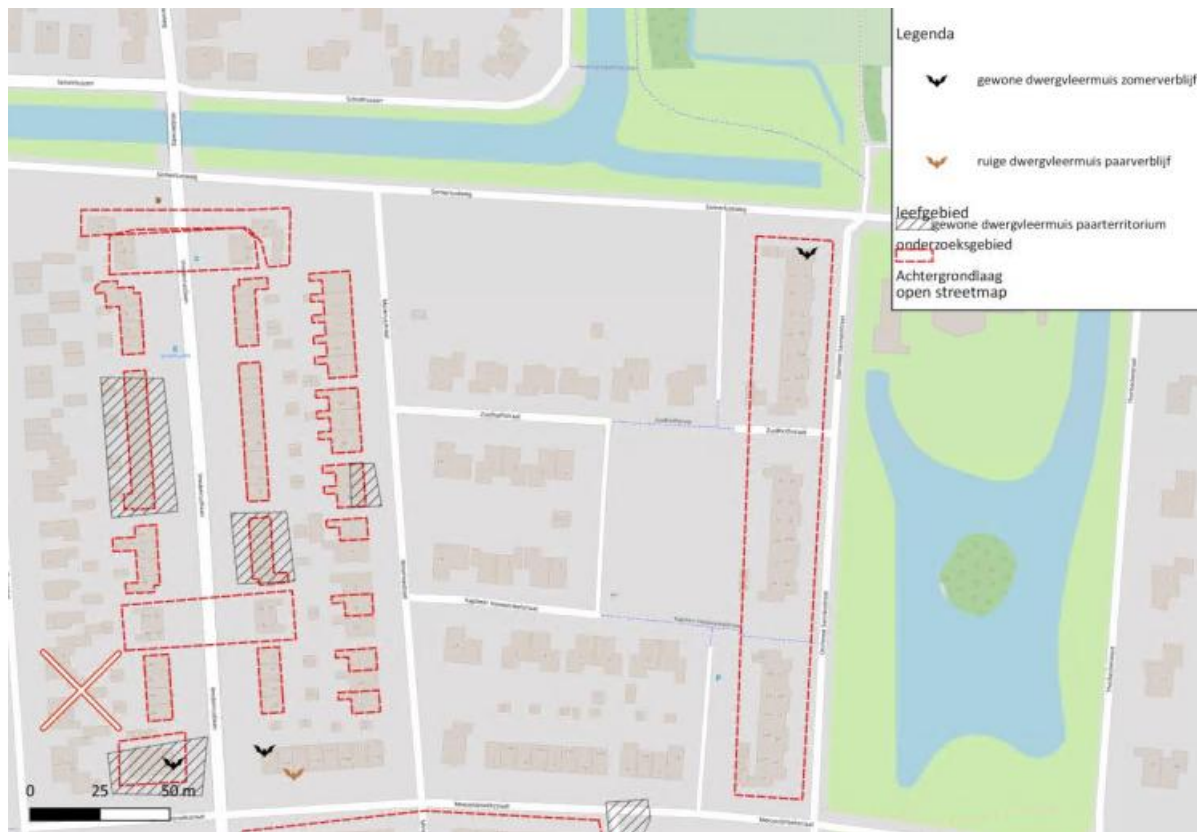
Figuur 2. Vastgestelde vleermuisverblijfplaatsen in het noordelijk deel van het projectgebied

De vastgestelde nest- en verblijfplaatsen zijn opgenomen in tabel 3. De vastgestelde vleermuisverblijfplaatsen zijn opgenomen in figuur 2 en 3. Voor meer informatie wordt verwezen naar het nader onderzoek van Eco Reest (kenmerk 200232, datum 17 december 2020)

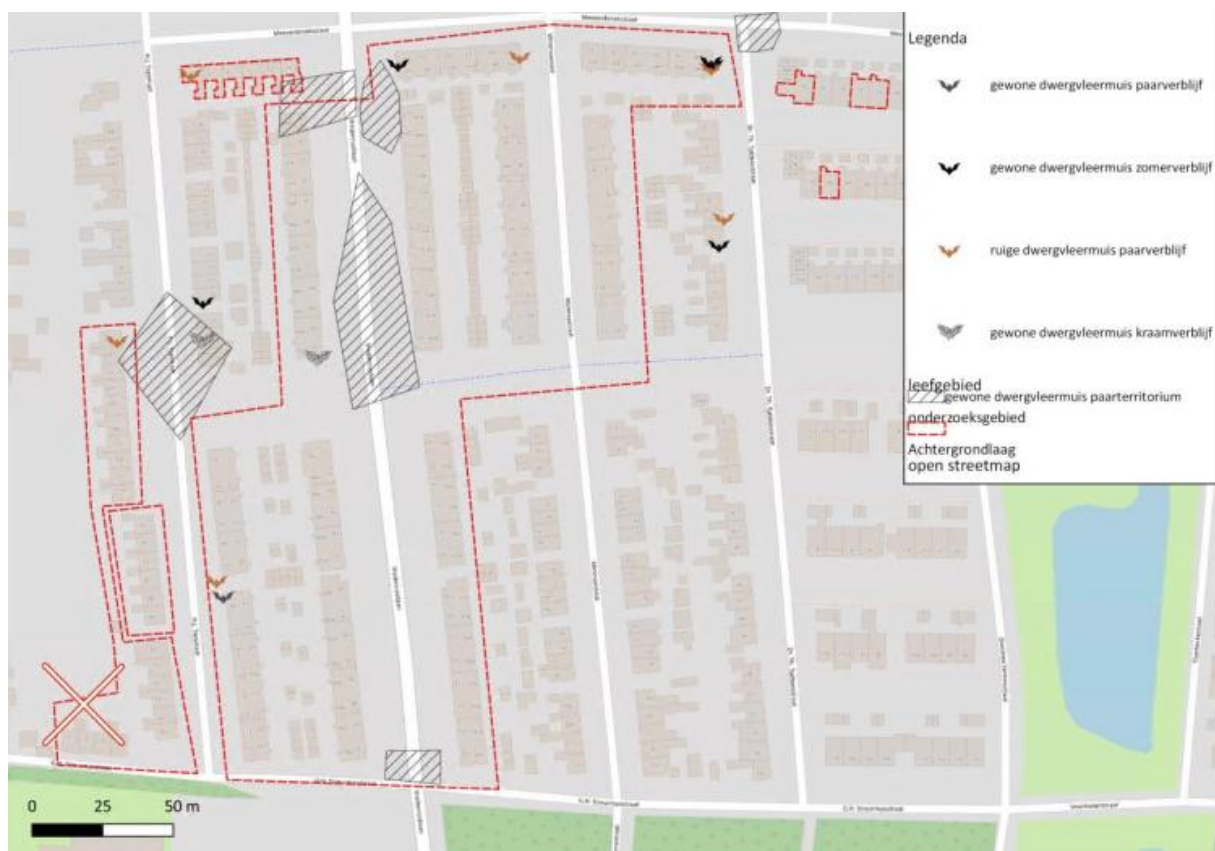
Figuur 3. Vastgestelde vleermuisverblijfplaatsen in het zuidelijk deel van het oorspronkelijke projectgebied. De woningen relevant voor dit project zijn blauw omkaderd
