Bijlage: hemelwaterafvoerpipen

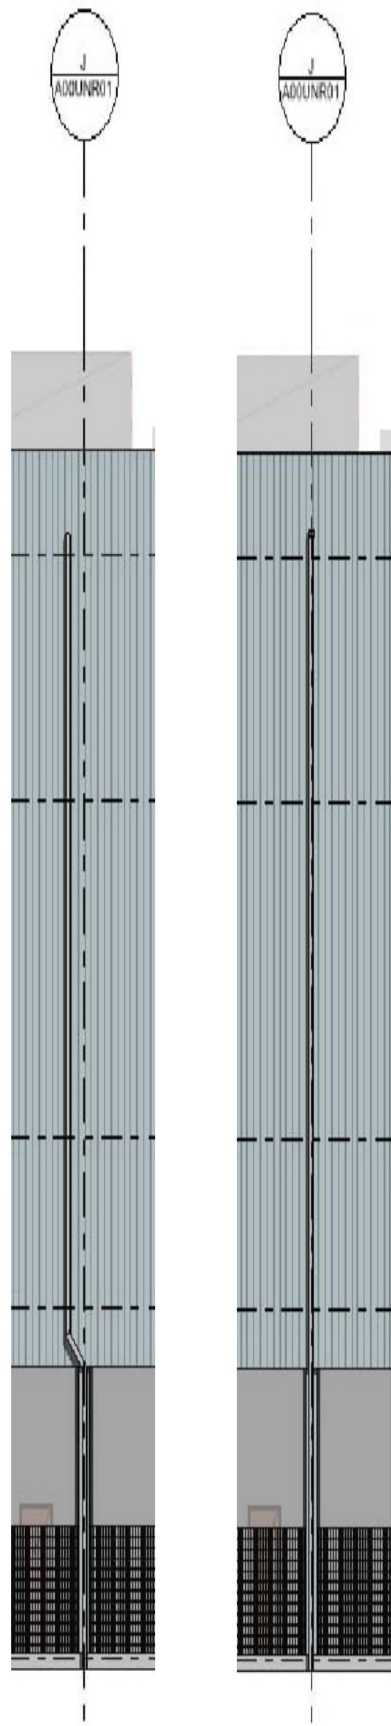
HWA bestaand

HWA nieuw

De pragmatische knip in de hemelwaterafvoerpipen die bij meerdere gebouwen aanwezig waren zijn verwijderd. Alle hemelwaterafvoerpipen zijn nu recht om zo een rustiger ritme langs de gevel van deze gebouwen te houden. Dit geldt vooral voor de volgende gebouwen; Electrolyser Building Line 1, 2 en 3 omdat deze zich aan de buitenkant van de plant bevinden. Maar daarnaast zijn ze voor de overige twee gebouwen, het Compressor Building 3 en Building for Cooling Systems 1 ook verwijderd en vervangen door rechte hemelwaterafvoerpipen.

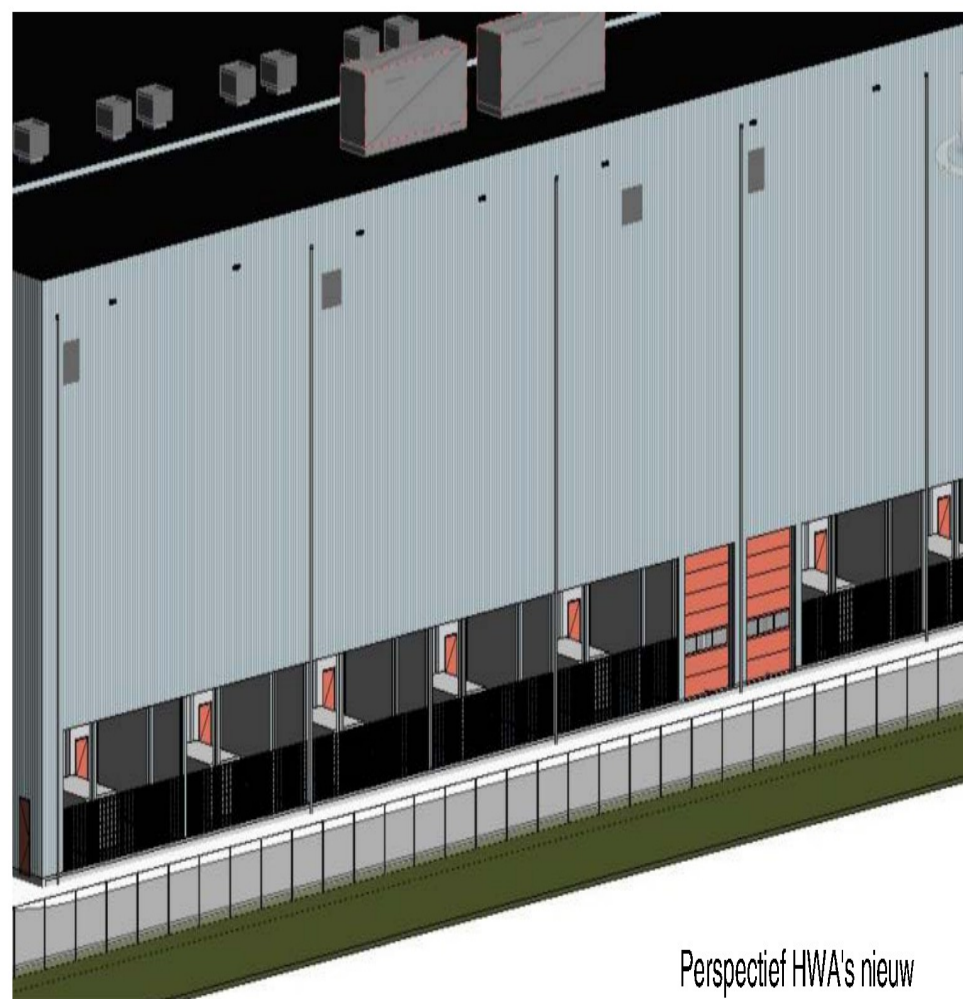
Perspectief HWA's nieuw

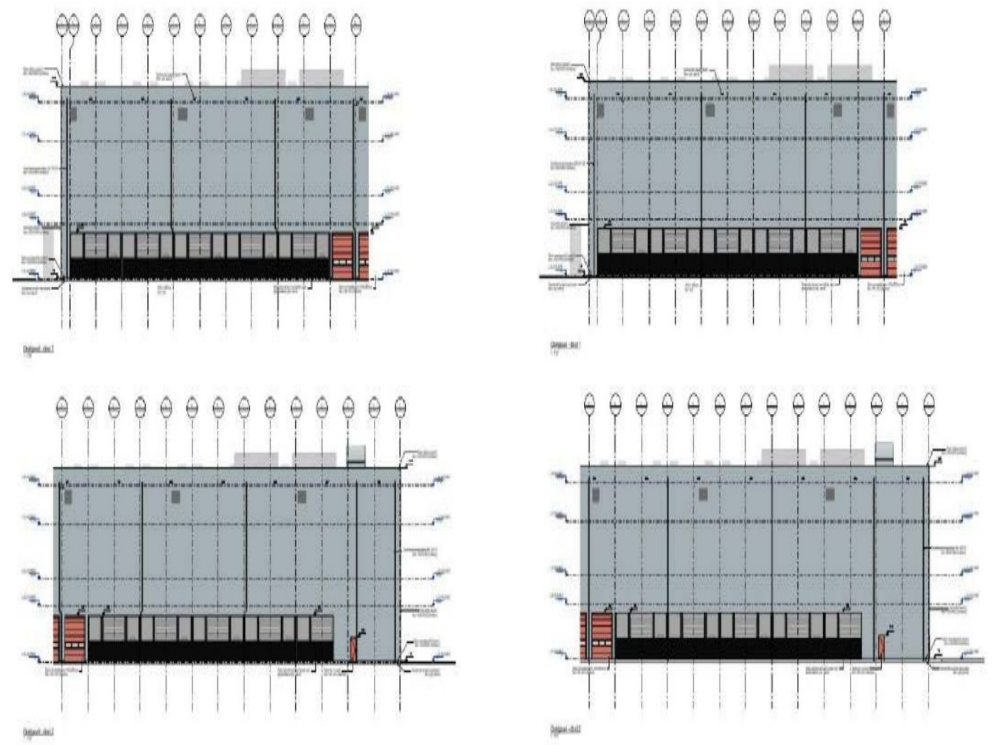
Oostgevel bestaand
Electrolyser Building Line 1 (hetzelfde geldt voor Line 2 en 3)

Oostgevel nieuw

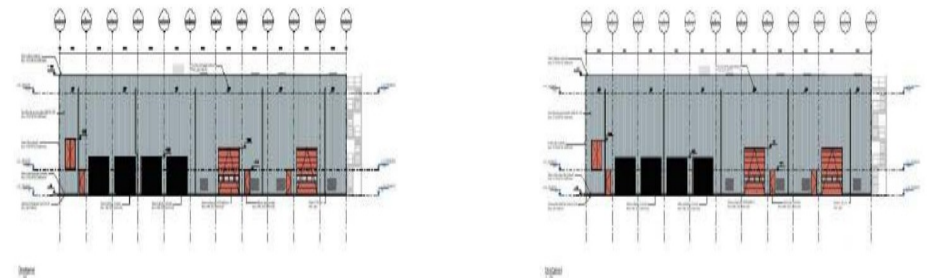
Oostgevel bestaand
Compressor Building 3

Oostgevel nieuw

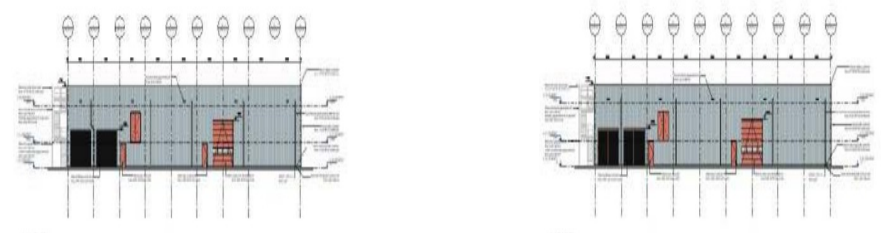
Westgevel bestaand
Building for Cooling Systems 1

Westgevel nieuw

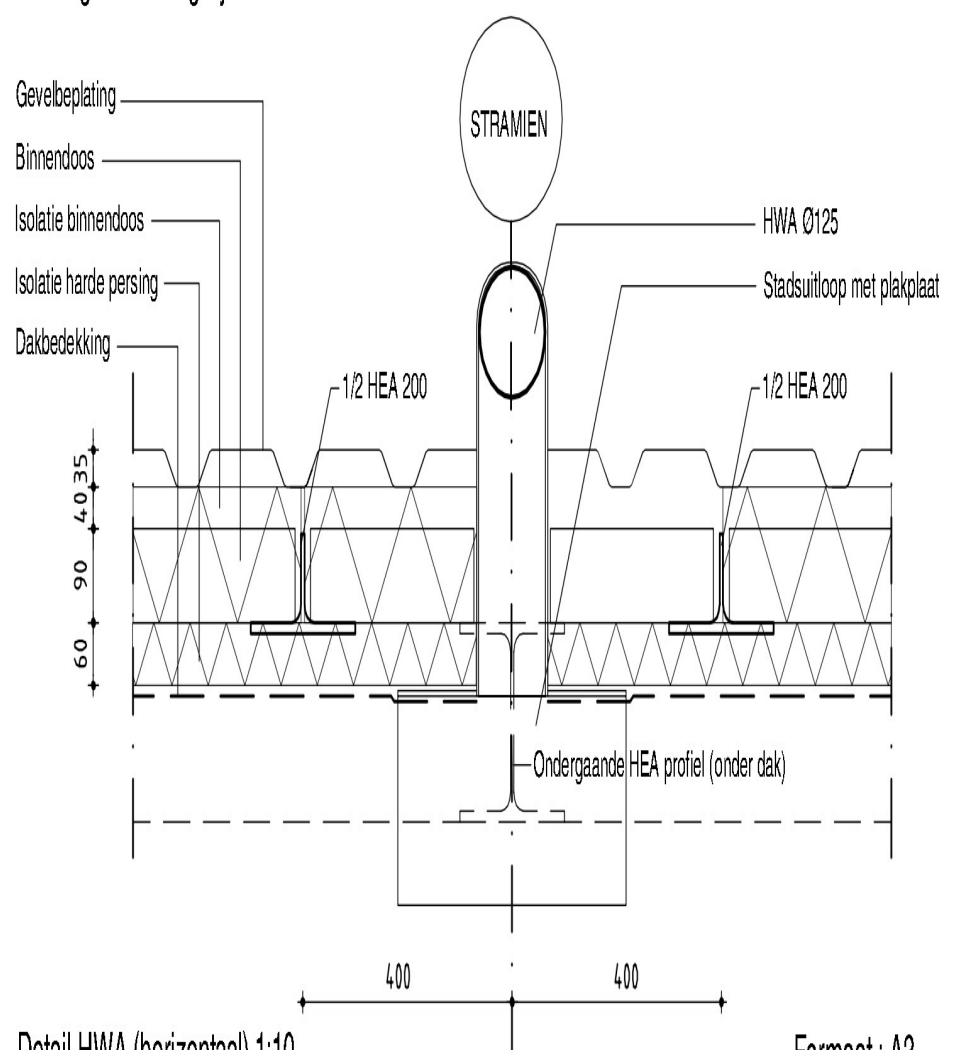
Detail HWA (horizontaal) 1:10

Zie afbeeldingen en horizontaal detail.
